施設点検記録(令和5年度) ※第1期分

施設点検記録(令和6年度) ※第1期分

法面部のゆがみや擁壁天端の一部でクラックが生じましたが、機能面での影響は生じていません。以上に関しては、下記のとおり、補修対応しました。

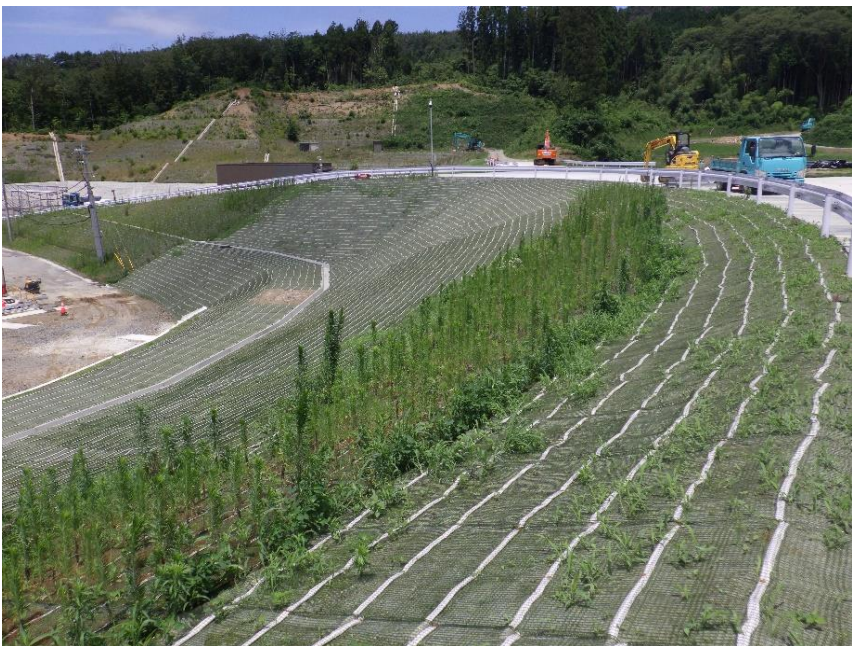
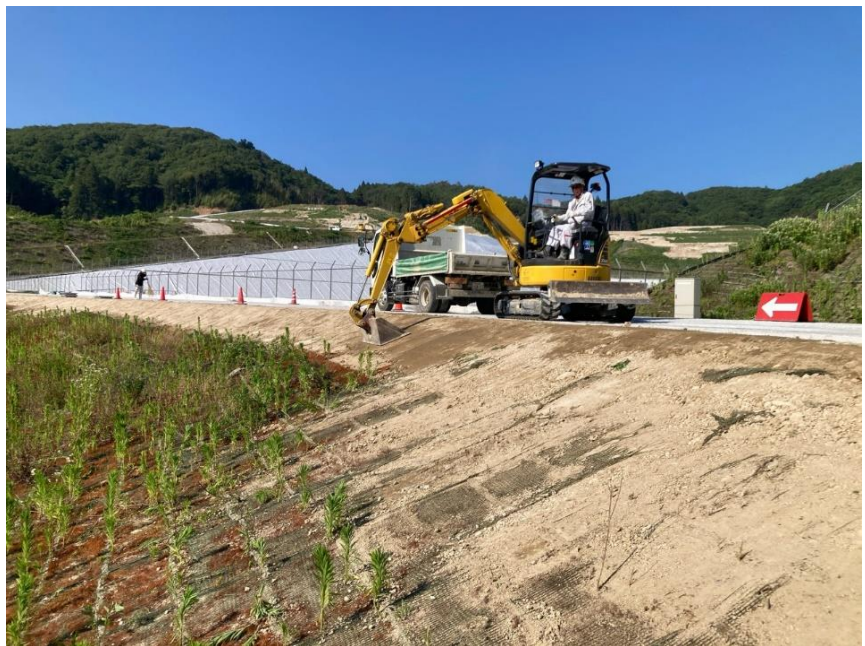
補修前	補修後	工事の状況
法面部
