門前クリーンパーク建設事業に係る
事後調査報告書

(第1期工事着工前)

株式会社門前クリーンパーク

対象事業の名称：門前クリーンパーク建設事業

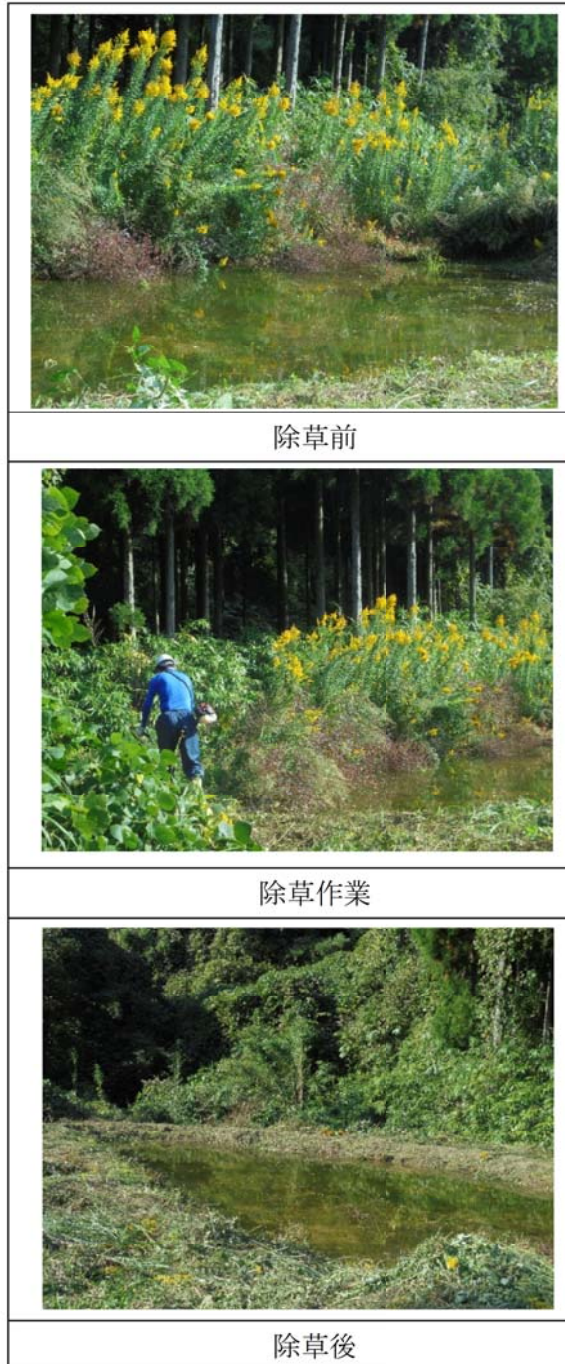
写真 4.1-5 セイタカアワダチソウの除草状況 (2018 年 10 月 22 日)

本年度は、5月以降、沿道の維持管理を目的に路肩や旧水田で適宜、草刈りを実施した。特にセイタカアワダチソウは秋季にかけて目立ってきたため、写真 4.1-5 に示すように沿道以外の群落も対象に草刈りを実施した。

大釜地区及び周辺道路で確認されている外来種「セイタカアワダチソウ」は、造成工事に伴い分布が拡大する可能性がある。そのため、工事着工前から分布状況に注目し、繁茂が見られる場所では、適宜除草する方針である。

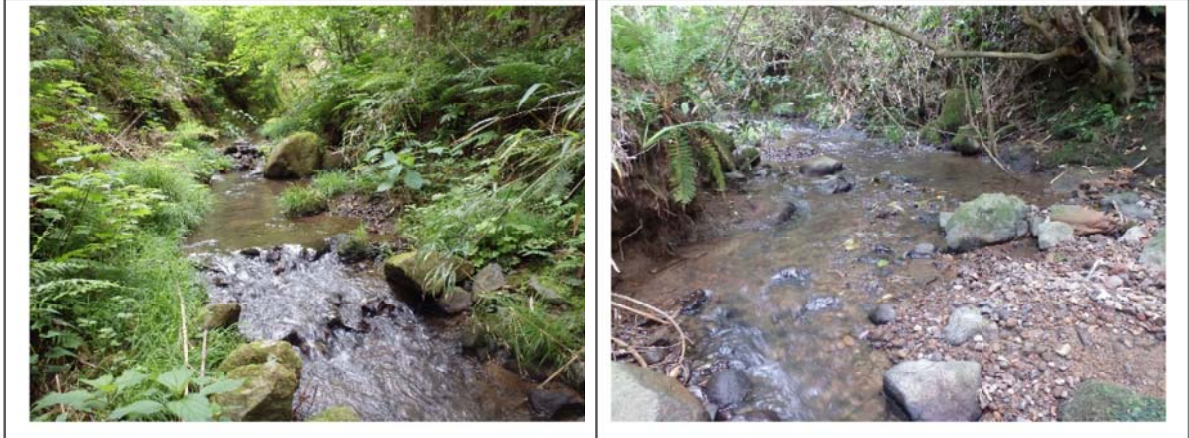
写真 5.1-2 移殖地の状況

流況や溪相に大きな変化は見られないこと、事前調査においてカジカ（陸封型）が環境影響評価の際に検討した移殖候補地に生息することが確認されたため、計画通りに選定した（写真 5.1-2 参照）。

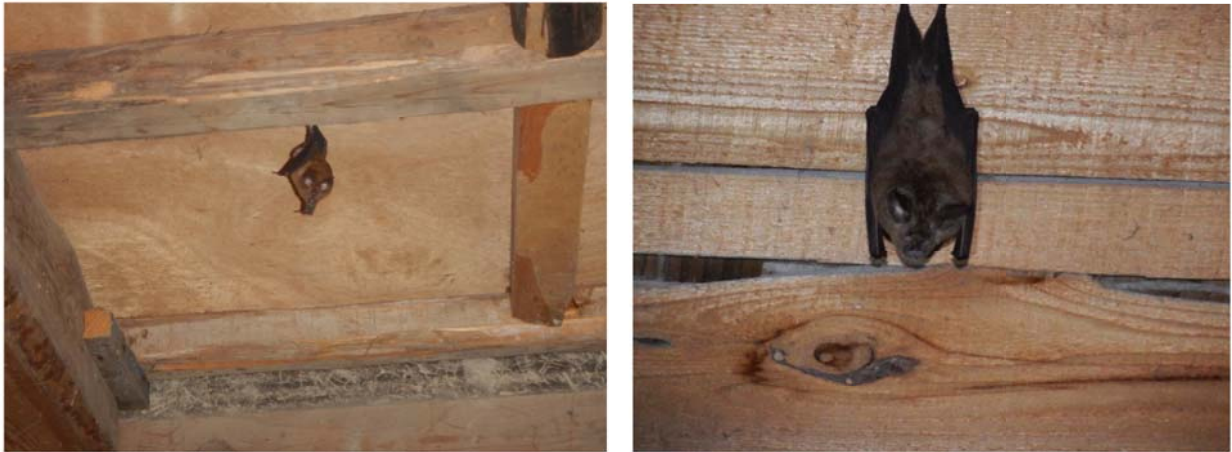
写真 5.2-6 家屋天井で確認されたキクガシラコウモリ (8月)

評価影響現況調査時には、大釜集落内にある 5 つの建物内で 1～3 頭の利用を確認していたため、キクガシラコウモリのねぐらの利用状況に大きな変化はない。

今後、家屋解体工事前にねぐらの利用を確認するとともに、家屋解体工事は冬季に実施する。

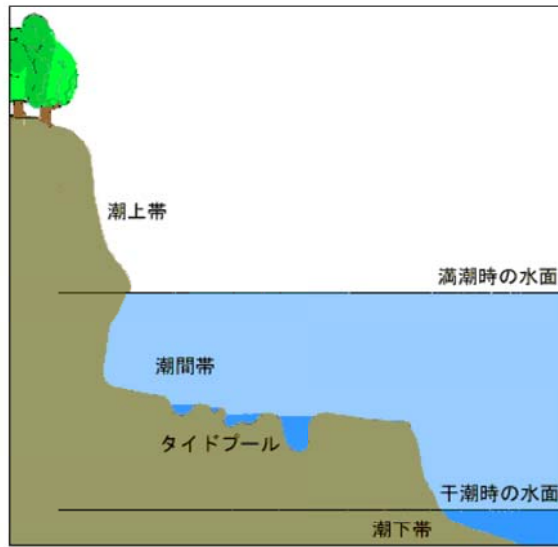
図 5.2-11 潮間帯の断面分布模式図

潮間帯生物は垂直方向に帯状分布し、図 5.2-11 に示すように、潮上帯（満潮時の水面位置よりも高い層）、潮間帯（満潮時の水面位置と干潮時の水面位置の間）、潮下帯（干潮時の水面位置よりも低い層）の 3 つの層に区分される。そこで、被度及び個体数は、調査範囲内で最も被度や個体数密度の高い層の分布状況を採用した。

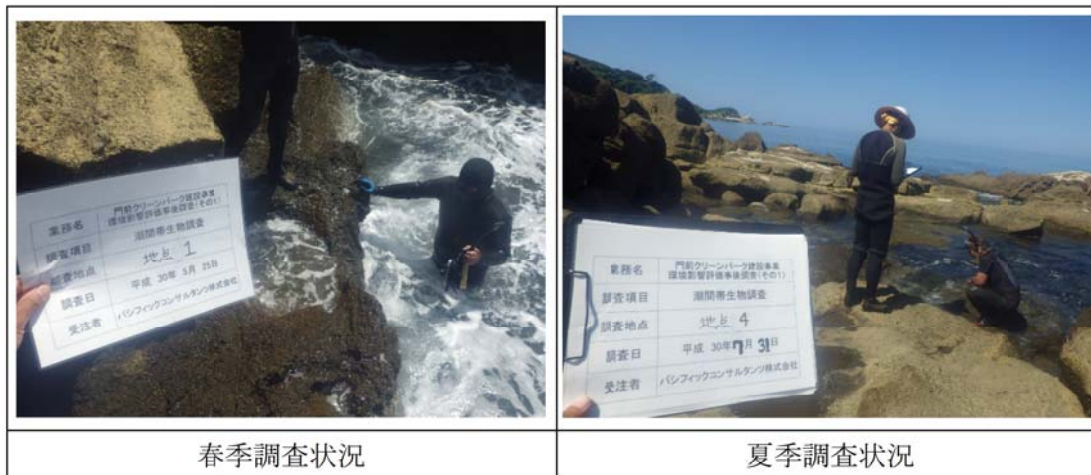
写真 5.2-8 潮間帯調査の作業状況

図 5.2-10 に示す代表的な 5 つの環境（波打ち部、遮蔽部、転石部）において、各調査地点で 10m の範囲で確認される動植物の種類を把握し、1 m²当たりの被度または個体数を記載した。潮間帯調査の調査は、写真 5.2-8 に示すとおり目視観察により行った。
