門前クリーンパークの建設は、(株)熊谷組の施工で、2018年12月10日に着工し、半年が経過しました。現時点での伐採工事と濁水対策工事の状況について整理しました。引き続き、皆様のご理解とご協力を賜りますよう、お願い申し上げます。

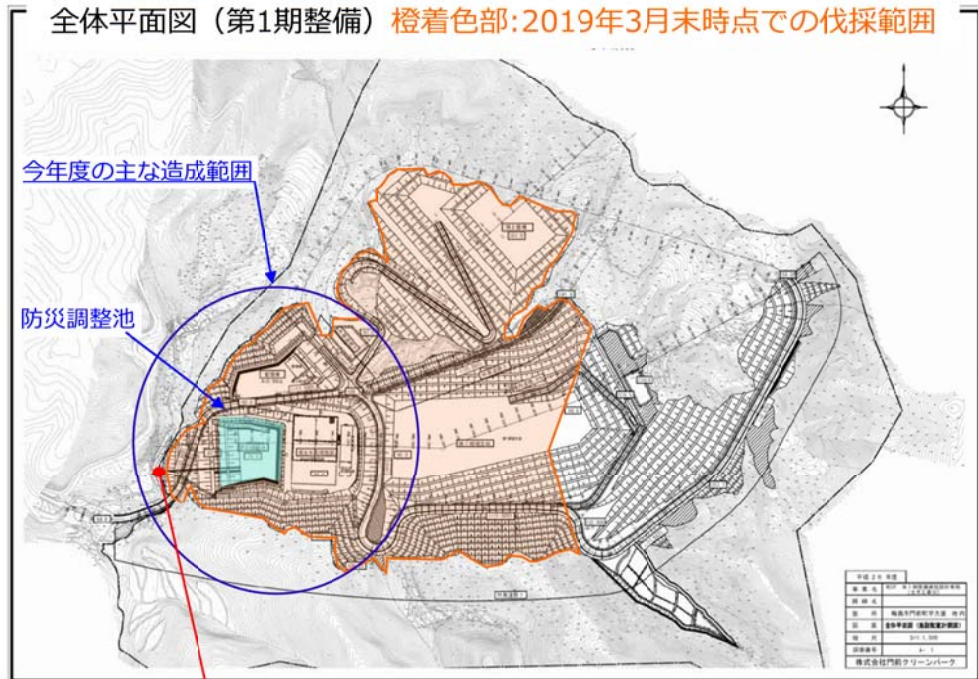
樹木伐採工事に関しては、保全対象種であるノスリの繁殖活動に配慮し、3月末時点で一旦、中断しました。その時点での伐採割合は、第1期工事範囲の、約7割となります。（左図面の着色部）
